ОБСТЕЖЕННЯ СТАНУ ФУНДАМЕНТІВ НЕЗАВЕРШЕНОГО БУДІВНИЦТВА КОРПУСА ДЕРЖАВНОГО АВІАЦІЙНО-ВИРОБНИЧОГО ПІДПРИЄМСТВА (ХДАВП) В М. ХАРКОВІ

ТЕМПЕРАТУРНА ЗАДАЧА ДЛЯ ТЕРМІЧНО НЕОДНОРІДНОЇ КОНСТРУКЦІЇ

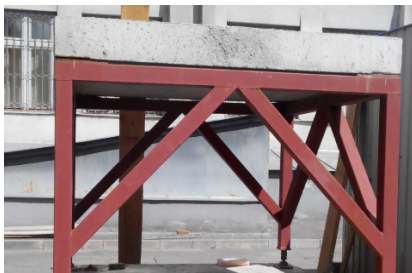
Елементом будівельної конструкції для випробувань є модель плити конструктивної системи «Монофант» (рис. 1).

Рисунок. 1 – Модель будівельної конструкції системи «Монофант»

Мета дослідження – визначення усередненого термічного опору зразка, експериментальне вивчення розподілу температур в різних характерних зонах як всередині, так і на поверхні конструкції з точки зору визначення можливих зон промерзання і конденсації вологи.
